# I Congreso INTERNACIONAL

## **Tratamiento de fractura corono- radicular mediante reposición coronaria autógena, presentación de un caso**

### **Crown root fracture treatment by autogenous coronary replacement, presentation of a case**

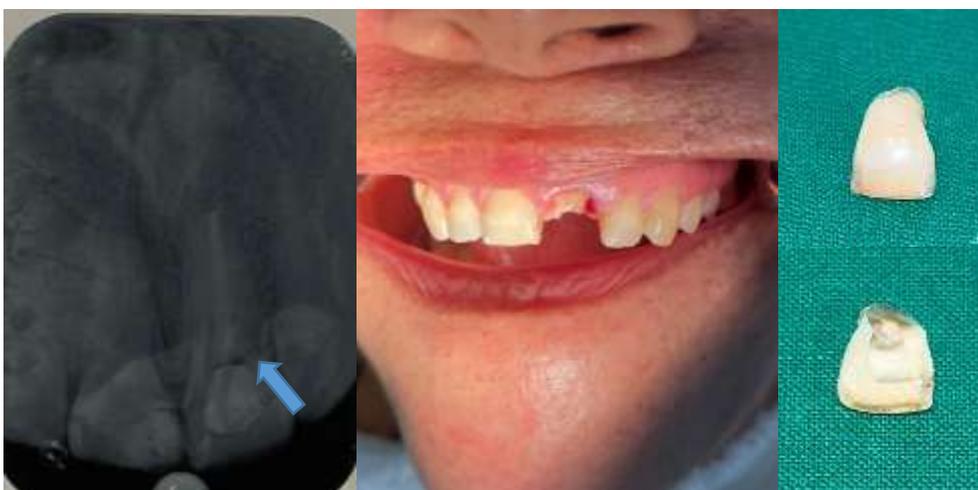
Se procedió a colocar técnica anestésica infiltrativa (lidocaína al 2 % con epinefrina) y se realizó la desinserción y retirada del fragmento auxiliado de sindesmótomo, comprobándose que se trataba de una fractura mixta de corona y raíz localizada a nivel del tercio cervical. (Figura 1)

**Figura 1.** Rx periapical. Imagen transoperatoria y fragmento coronario visto por sus caras vestibular y palatina

Seguidamente se procedió a realizar hemostasia y retracción gingival empleando para ello epinefrina e hilachas de algodón. Se decidió realizar la restauración del diente empleando el propio fragmento coronario fracturado.

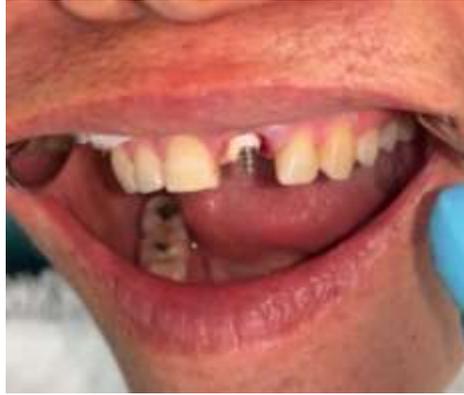
**Figura 2.** Cementado del perno

A continuación, se realizó la preparación del conducto radicular con fresas redondas de vástago largo a baja velocidad, se adaptó perno prefabricado intraconducto, el cual fue cementado con cemento de poliacrilato de zinc y la ayuda de un léntulo. El fragmento coronario fue limpiado adecuadamente, eliminando restos del material de sellado del acceso cameral, se recolocó en su posición, comprobando que permitía alojar el pin sin interferir con la oclusión ni quedar expuesto éste una vez que fuera colocada la resina. (Figura 2)

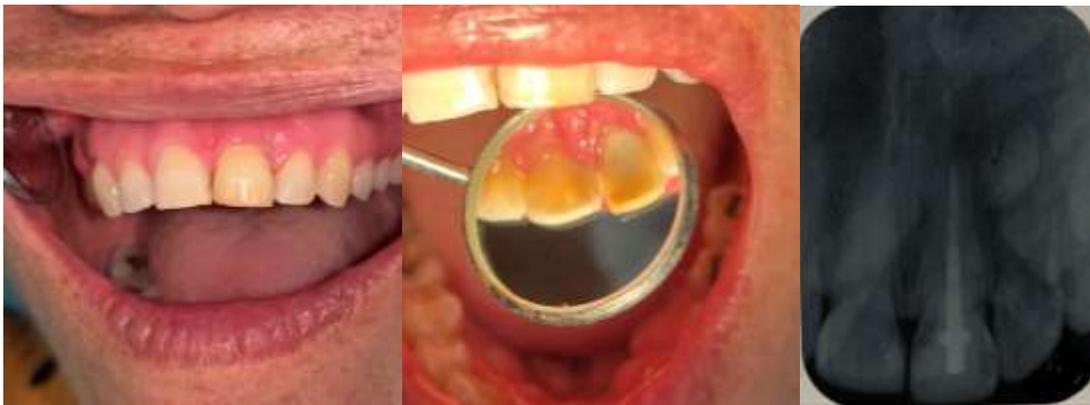
**Figura 3.** Resultado final del tratamiento. Rx periapical comprobatorio.

Se procedió a realizar grabado ácido del fragmento coronario y del muñón, seguidamente fue aplicado adhesivo fotopolimerizable (G premio BOND) al esmalte y la dentina y a continuación se empleó composite fluido fotopolimerizable (Denfill flow) para lograr la unión de ambos fragmentos, se rellenó convenientemente con esta resina la cámara pulpar, quedando cubierta completamente la porción coronal del perno y restaurado el acceso cameral.

Finalmente se comprobó oclusión y se realizó el pulido con goma a baja velocidad. Se tomó radiografía periapical comprobatoria del tratamiento. (Figura 3)
